# Das Heiligenborner Viadukt

## 170-jähriges Eisenbahnviadukt – fit gemacht für den nächsten Nutzungsabschnitt

**Stichworte** Heiligenborner Viadukt; Gewölbebrücke; Stahlbetonfahrbahn; Instandsetzung

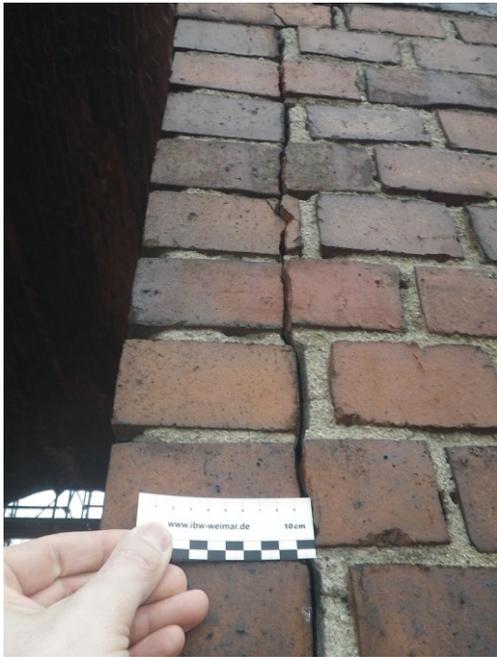
Im Rahmen der Bauwerksuntersuchungen musste hierbei eine Vielzahl von Mängeln im Bereich der Bauwerksabdichtung sowie der insbesondere im Winter nicht funktionierenden Brückenentwässerung festgestellt werden. Die teilweise großflächig in das Mauerwerk eindringenden Wassermengen führten zu einer Durchfeuchtung mit einer fortschreitenden Schädigung der Bausubstanz. Entsprechende Mauerwerksdurchfeuchtungen sowie die hierdurch hervorgerufenen Hohlstellen- und Rissbildungen sind exemplarisch in den Bildern 2 und 3 gezeigt. Des Weiteren erfüllte das auf dem Bauwerk vorhandene, technisch und funktional verschlissene und substantiell stark

**Bild 2** Rissbildung im Bereich der Pfeilerstirnseite eines Mauerwerks-pfeilers der oberen Brückenebene  
Cracking observed in front side of masonry pier of upper bridge level

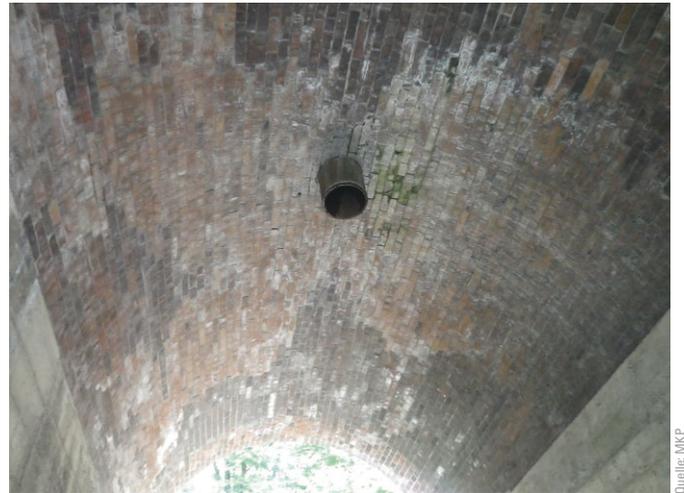
**Bild 3** Bogen in Ebene 1 – stark durchfeuchtet  
Arch in upper bridge level – heavily saturated with water

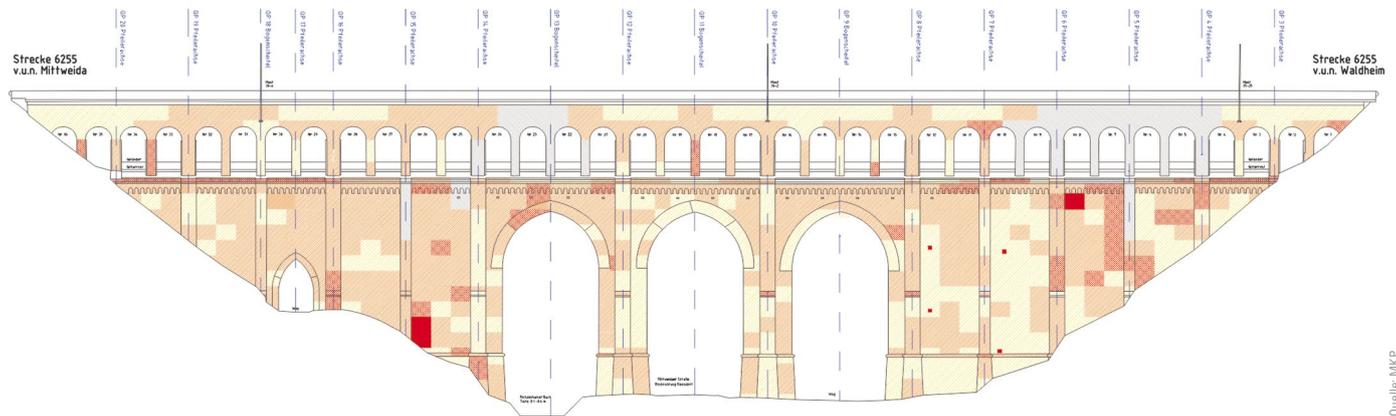
Mit der Regelinispektion und der Aufnahme von Konstruktion und Zustand im Rahmen von Ortsbegehungen lagen für die Planung schadensbezogener Instandsetzungsmaßnahmen qualitative Aussagen zum Instandsetzungsbedarf vor. Zur Klärung des Instandsetzungsumfangs als Grundlage für die Kostenberechnung in der Entwurfsplanung und für die Mengenermittlung der Ausschreibungsunterlage war zudem eine Quantifizierung der Schäden erforderlich. Diese erfolgte vor dem Beginn der Baumaßnahme durch eine von der Geländeoberkante mit Fernglas und vom Inspektionsgang der 1. Brückenebene durchgeführte Schadensgrobkartierung. Dazu wurde auf Grundlage der vorhandenen Vermessung die Bauwerksoberfläche in ein Raster von ca. 2 m × 2,5 m großen Feldern unterteilt. Jedem Feld dieses Rasters wurde in Abhängigkeit von den sichtbaren Schäden eine Zustandsklasse zugeordnet. Die fünf Zustandsklassen waren für die vorhandenen Materialoberflächen Natursteinmauerwerk, Ziegelmauerwerk und Stahlbeton mit jeweils unterschiedlichen Schadensarten und -umfängen definiert. Die Grobkartierung der Brückenansichten, Pfeileransichten und Gewölbeabwicklungen wurde durch eine Detailkartierung mit der detaillierten Aufnahme von Fugen- und Steinschäden sowie Rissen in zwei Bauwerksachsen untersetzt, Bild 7.

**Bild 7** Auszug aus der Schadensgrobkartierung, Ansicht bahnlinks  
Excerpt from approximate damage assessment

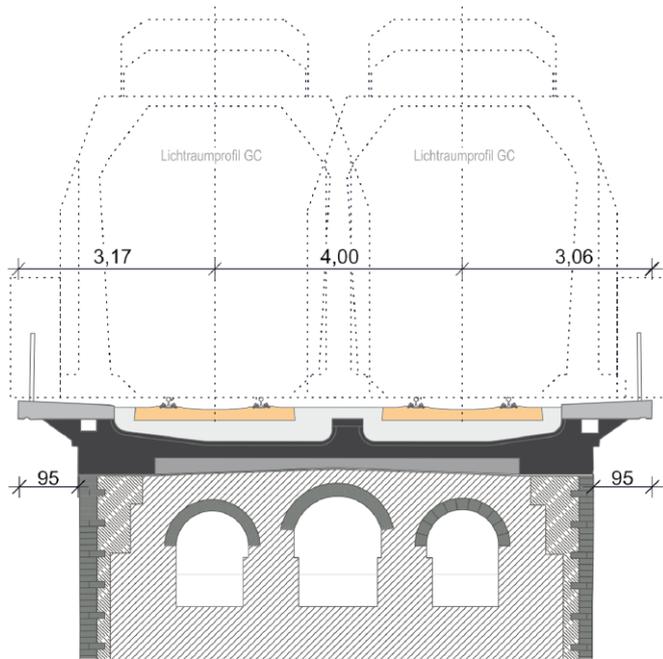
**Bild 9** Ausgangssituation bestehendes Gleistragwerk aus dem Jahre 1956  
Condition of the existing track supporting structure built in 1956

Wie bereits in den Abschn. 3 und 4 beschrieben, war die Planung und Entwicklung eines neuen regelwerkskonformen Gleistragwerks ein zentraler Punkt der Planungsaufgabe. In Bild 9 ist exemplarisch der Ausgangszustand unter Beachtung des 1956 hergestellten Gleistragwerks zzgl. des erforderlichen Regellichtraums dargestellt. Es ist deutlich erkennbar, dass die Geometrie des bestehenden

Gleistragwerks nicht den heutigen Anforderungen an Sicherheitsabstände, Rettungswege, Abstände der Kappen zur Gleisachse und Mindestbettungsstärke genügt. Unter Beachtung der aktuellen Regelwerksanforderungen wurde das in Bild 10 dargestellte neue Gleistragwerk mit einer Breite von 11,5 m entwickelt. Infolge der Vergrößerung der beidseitigen Kragarmbereiche des Gleistragwerks konnten unter Beachtung des Regellichtraums sowie der erforderlichen Gleisabstände die Forderungen an Ausbildung und Abmessungen der beidseitigen Rand- und Rettungswege und die geforderten Mast- und Geländerabstände von der Gleisachse eingehalten werden.

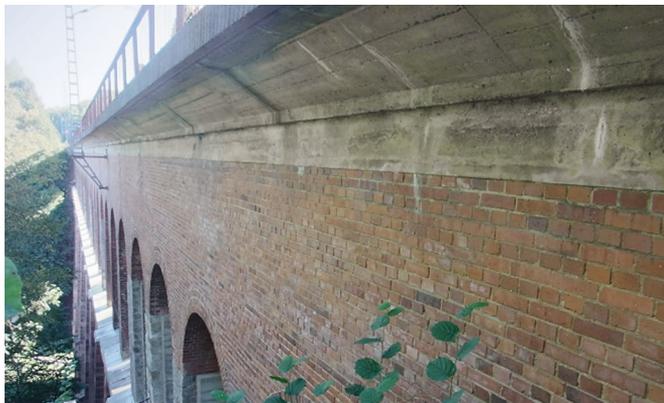
zahl der im Bereich des Gleistragwerks erforderlichen Querfugen. Insbesondere bei älteren Bestandsbauwerken stellen die Querfugen Schwachpunkte dar, Bild 12.

**Bild 12** Wasserdurchtritt im Fugenbereich des Bestandstragwerks  
Water penetration of joint area of the existing track supporting structure

Betrachtet man die vorhandene Literatur, so lassen sich hinsichtlich einer Querfugenanordnung zwei unterschiedliche Herangehensweisen erkennen. Die alte Reichsbahn-richtlinie „Fahrbahnwannen auf Gewölbebrücken“ [13] verlangt Fugen in den Drittelpunkten der Gewölbe-öffnung und über den Pfeilern mit maximalen Abständen von 6 m, um eine Interaktion Gleistragwerk/Gewölbe-tragwerk bei der Tragwirkung in Brückenlängsrichtung auszuschließen. Aufgrund der kurzen Bogenspannweiten der 36 im Bereich der Ebene 1 vorhandenen Bögen wären somit bei einer Anordnung nach der Richtlinie 72 Querfugen notwendig gewesen. Die neue Herangehensweise bevorzugt „wenig Querfugen“, dafür ist aber in der Planung die Interaktion zwischen Gleistragwerk und Ge-wölbe-tragwerk in Brückenlängsrichtung genau zu unter-suchen. Für das vorliegende Bauwerk wurde zur Mini-mierung der Fugenanzahl eine ausführliche Untersu-chung zur Interaktion zwischen Gleistragwerk und Ge-wölbe-tragwerk durchgeführt. Die Anzahl der auf dem Bauwerk notwendigen Querfugen konnte dadurch auf nur fünf Querfugen verringert werden.

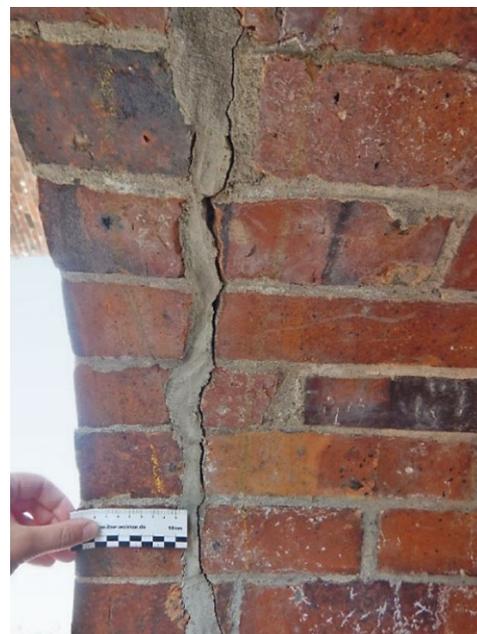
So waren bei einem überwiegenden Teil der Pfeiler und Gewölbebögen der ersten, oberen Brückenebene im Bereich der Gewölbebögen und Pfeiler aus Ziegelmauerwerk die in Bild 15 gezeigten Abrisse und Stirnringrisse feststellbar. Etwa 40% der Gewölbeflächen und ca. 60% der Ansichtsflächen zeigten zudem Fugenschäden in Form von Fehlstellen, Hohllagen und Flankenabrissen. Vereinzelt waren Mauerziegel bis zu 3 cm Tiefe zurückgewittert. Die nachträglich mit etwa 15 cm starken Stahlbetonschalen verkleideten Natursteinpfeiler der oberen Brückenebene zeigten lokale Betonfehlstellen mit teilwei-

**Bild 15** Detail Gewölbebogen aus Ziegelmauerwerk, 1. Brückenebene, Abriss Mauerwerksschale  
Detailed view of brick masonry arch, upper bridge level

se freiliegender korrodierter Bewehrung. Vereinzelt waren Risse vorhanden, insbesondere im Scheitelbereich der Pfeilerdurchgänge des Inspektionsgangs.

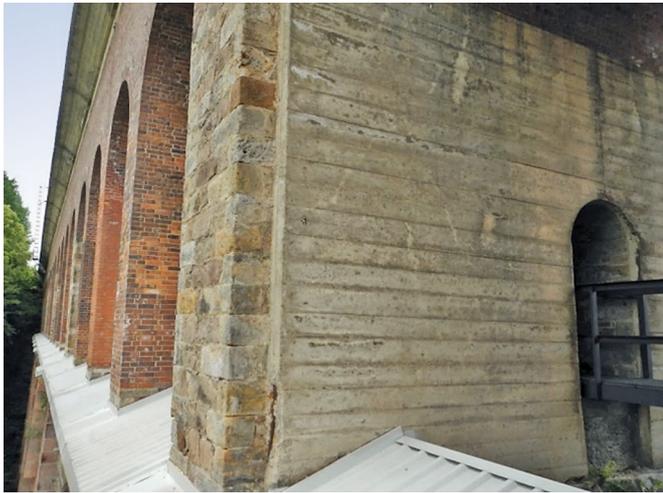
**Bild 16** Ansicht Gruppenpfeiler aus Naturstein mit Stahlbetonschale, 1. Brückenebene  
View of group piers made of natural stone with reinforced concrete shell, upper bridge level

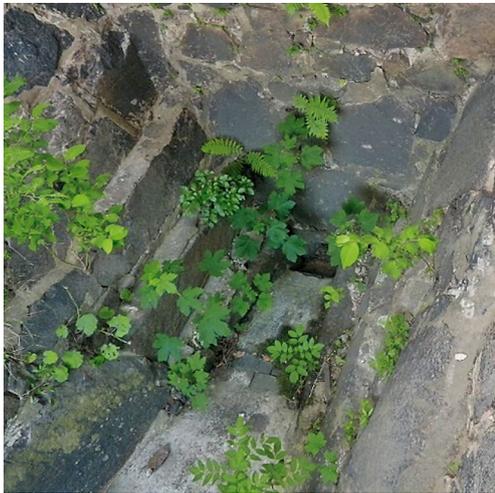
**Bild 17** Ansicht Entwässerungskehle mit Fugenfehlstellen, Gefügeschäden und Bewuchs  
View of drainage valley with joint defects, structural damage, and vegetation

de Niederschlag hier nicht mehr planmäßig abgeleitet werden und ist in die Konstruktion eingedrungen, Bild 17.

Als Hauptursache für die Schäden am Mauerwerk muss die langjährige, starke Wassereinwirkung infolge der fehlenden bzw. schadhaften Abdichtung und Entwässerung des Bauwerks angesehen werden. Die resultierenden Schadensbilder zeigten sich vorwiegend anhand von frostbedingten Gefügeschäden, Natursteinabplatzungen und Bindemittelausspülungen aus dem Mauermörtel sowie damit im Zusammenhang stehenden Bindemittelablagerungen und Schadsalzausblühungen an den Steinoberflächen.

- Entgrünung
- Grundreinigung
- Flächige Untersuchung und Maßnahmenfestlegung vom Gerüst
- Musterflächen
- Fugeninstandsetzung
- Partieller Steinaustausch und Mauerwerksaustausch
- Rissinstandsetzung
- Instandsetzung der Abschalungen durch Vernadelungen und Verfüllungen
- Betoninstandsetzung durch Reprofilierung und Oberflächenschutzsystem
- Instandsetzung der Entwässerungskehlen
- Havarieentwässerung der Spandrillgänge
