# Das Heiligenborner Viadukt

## 170-jähriges Eisenbahnviadukt – fit gemacht für den nächsten Nutzungsabschnitt

**Stichworte** Heiligenborner Viadukt; Gewölbebrücke; Stahlbetonfahrbahn; Instandsetzung

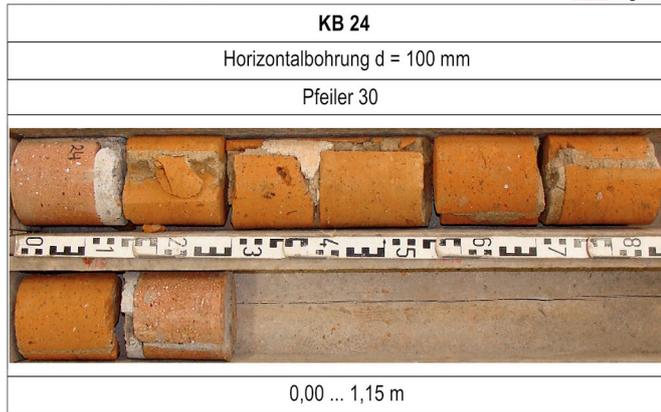
**Bild 5** Bohrkern des Ziegelmauerwerks im Bereich des Wandpfeilers 15 der oberen Bauwerksebene  
Masonry drill core, wall pier 15, upper bridge level

Die durch die DB Engineering & Consulting GmbH durchgeführten Untersuchungen zur Ermittlung der Materialeigenschaften erfolgten anhand von Kernbohrungen, die im Bereich der statisch am höchsten beanspruchten Punkte der Tragstruktur entnommen wurden. Exemplarisch ist in Bild 5 ein aus dem Bauwerk entnommener und dokumentierter Bohrkern des Ziegelmauerwerks im Bereich eines Wandpfeilers der oberen Bauwerksebene gezeigt.

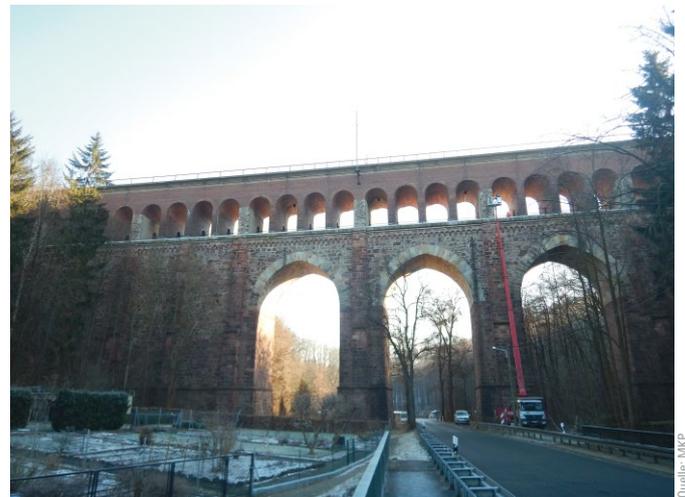
**Bild 6** Untersuchungen und Probeentnahme der 2. Untersuchungsstufe 01/2019  
Investigation and sampling, 2<sup>nd</sup> phase 01/2019

Ergänzend zur ersten Bauwerksuntersuchung und zu den Regelinispektionen erfolgten in den Jahren 2018 bzw. 2019 erweiterte Aufnahmen der Konstruktion sowie des Zustands der gesamten Außenhülle des Bauwerks. Die gewonnenen Ergebnisse bildeten die Grundlage für die in Abschn. 6 dargestellte Instandsetzungsplanung sowie die Festlegung der Eigenschaften geeigneter Instandsetzungsmaterialien. Die Untersuchungen zu Aufbau, Konstruktion und Zustand wurden im Rahmen des Instandsetzungskonzepts als Untersuchungsplanung zusammengestellt.

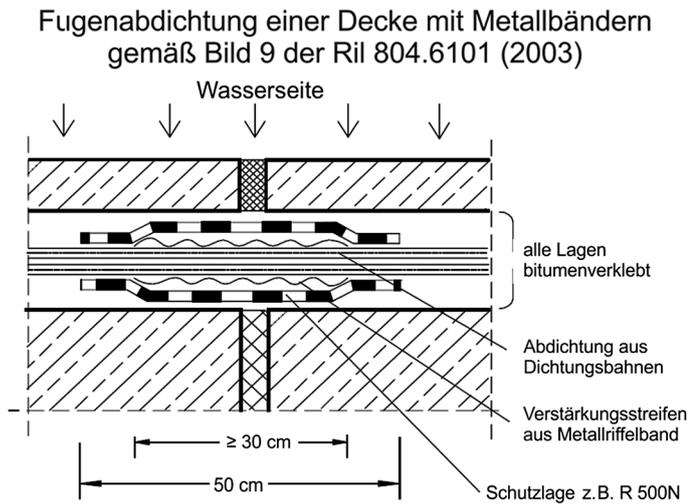
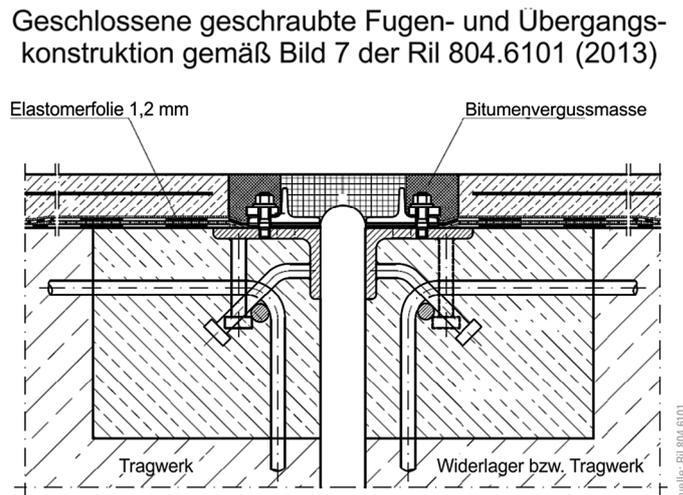
Welche Möglichkeiten werden im Regelwerk für die Aus-bildung der Querfugen genannt? Bei früheren Sanierun-gen wurde im Bereich der Querfugen die geklebte Bewe-gungsfuge Typ I analog zur AIB (Anweisung für Abdich-tung von Ingenieurbauwerken) [14] ausgeführt, Bild 13. Die entsprechende Fugenausbildung zur Abdichtung von Überbauten war bis 2013 im Bereich der DB Deutsche Bahn AG in der Richtlinie 804 – Eisenbahnbrücken, Modul 804.6101, geregelt und damit „erlaubt“. Aus dem aktuellem Regelwerk ist die geklebte Bewegungsfuge Typ I verschwunden und es ergibt sich die Notwendigkeit der Ausbildung der in Bild 13 dargestellten dauerhaften, aber deutlich kostenintensiveren geschlossenen und ge-schraubten Übergangskonstruktionen.

**Bild 13** Fugenausbildung gemäß Ril 804.6101 (2003) und Ril 804.6101 (2013)  
Joint design in line with guideline 804.6101 (2003) and guideline 804.6101 (2013)

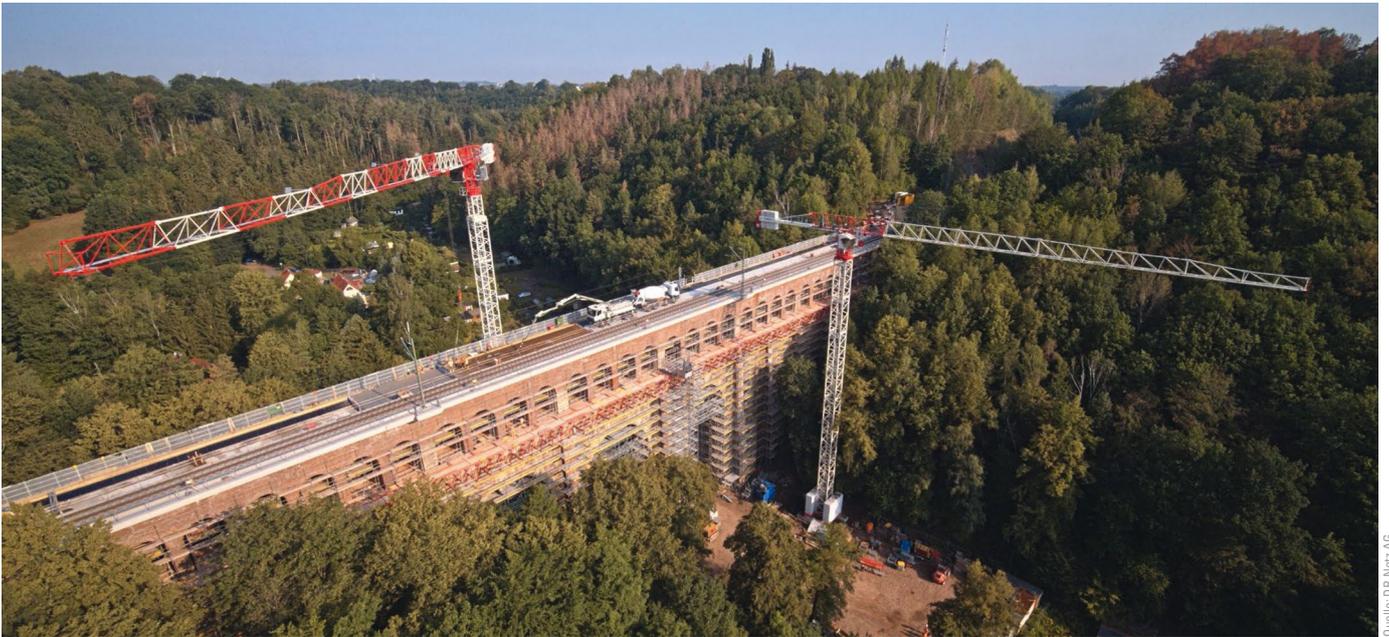
**Bild 18** Heiligenborner Viadukt während der Bauarbeiten  
Heiligenborn viaduct restoration work

keit der Strecke für den Eisenbahnverkehr. Hierzu wurden die Arbeiten am Viadukt gleisweise in zwei Bauzuständen durchgeführt, in dem das jeweilige Richtungsgleis zwischen Waldheim und Mittweida gesperrt und zum Baugleis erklärt wurde. Im jeweiligen Nachbargleis wurde eingleisiger Betrieb vorgesehen, der in beide Richtungen signalisiert als Regelbetrieb erfolgte. Um während der gleisweisen Ertüchtigung des Bauwerks zwischen Mittweida und Waldheim weiterhin unter Signaldeckung fahren zu können, wurde zwischen den Betriebsstellen Waldheim und Mittweida im zeitlichen Vorlauf der Gesamtmaßnahme die Einrichtung eines Gleiswechselbetriebs erforderlich. Für die Andienung der Bauarbeiten am Brückenkopf wurden vorwiegend die im Bereich der rückgebauten Gleise angelegten Baustraßen genutzt. Dies bedingte eine detaillierte Abstimmung der Abbrucharbeiten auf die abschnittsweise Herstellung des neuen Gleistragwerks. Für die Sicherung des Betriebsgleises auf dem Bauwerk im ersten Bauabschnitt konnte eine im Bestand vorhandene Mittelwand genutzt werden, im zweiten Bauabschnitt erfolgte der Einsatz einer speziell entwickelten Schotterhalterung.
